Kleine Ursache – große Wirkung

Magnetische Wechselfelder und ihre Ursachen

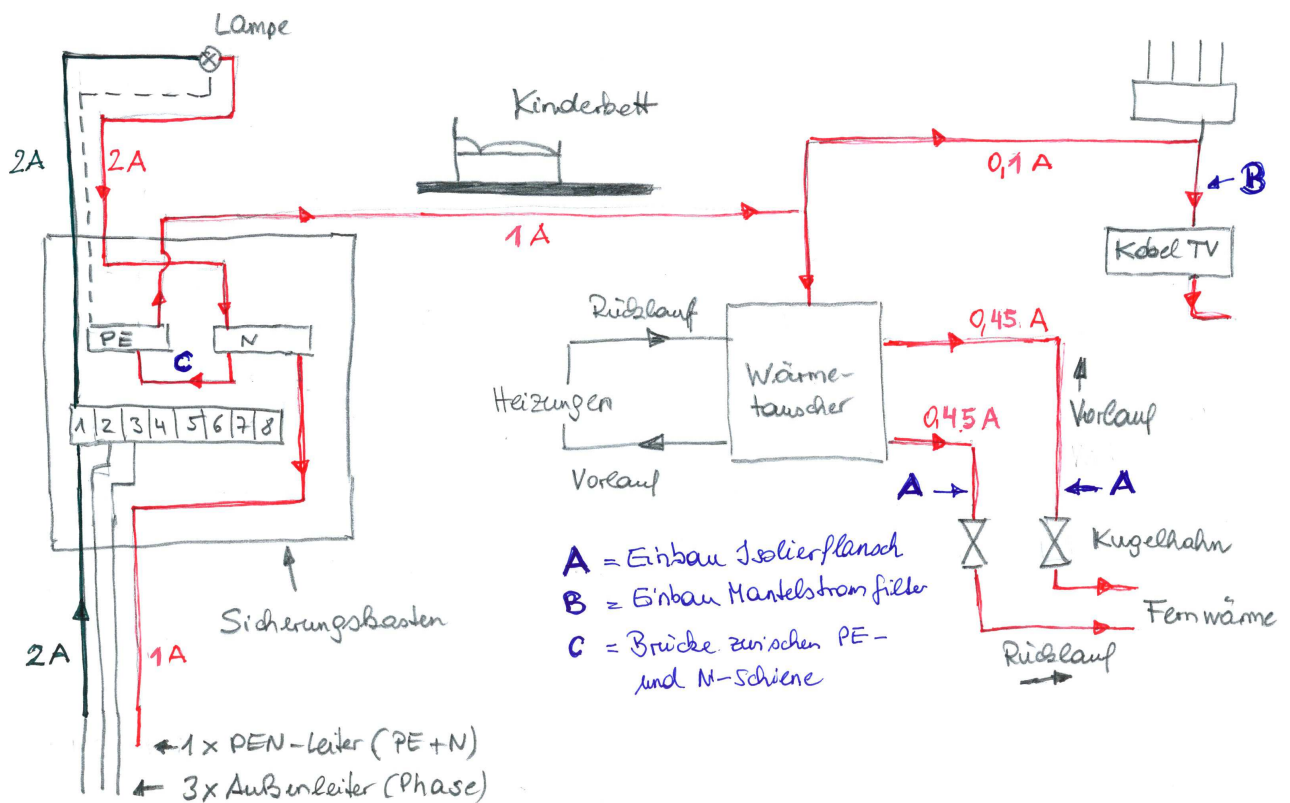
Bei der Überprüfung des Schlafplatzes eines Kleinkindes wurden bis zu 1.500 Nanotesla magnetische Flussdichte im Bettbereich festgestellt. Hier waren dringend Reduzierungsmaßnahmen angeraten.

Eine Langzeitmessung mit ESTEC-Datenloggern und Stromessschlaufen bzw. -zangen ermöglichte sowohl die Erfassung der magnetischen Wechselfelder im Kinderbett als auch der Fehlströme auf der Hauptstromleitung und den Fernwärmeleitungen: Hier zeigten sich bei der Auswertung eindeutige zeitliche Zusammenhänge. Die Höhe des Fehlstroms auf der Hauptstromleitung war in nahezu gleicher Stärke, verteilt auf beide Fernwärmeleitungen, messbar.

Als Ursache wurde die Schutzpotential-Ausgleichsleitung zwischen der Potentialausgleichschiene im Sicherungskasten und dem Wärmetauscher ausgemacht, auf der ein Teil des Rückstromes (in Abb. 1 z. B. 1 A) vom N-Leiter zum Fließen kam und sich größtenteils über den Wärmetauscher, den Vor- und Rücklauf der Fernwärme, irgendwo außerhalb des Gebäudes seinen Weg zur Stromquelle gesucht hat. Dieses Kabel wurde entlang der Kellerdecke unterhalb des Kinderzimmers bis zum Heizungsraum geführt.

Abb. 1: Fließschema für die Elektroanlage und Rückleiterströme (rot)

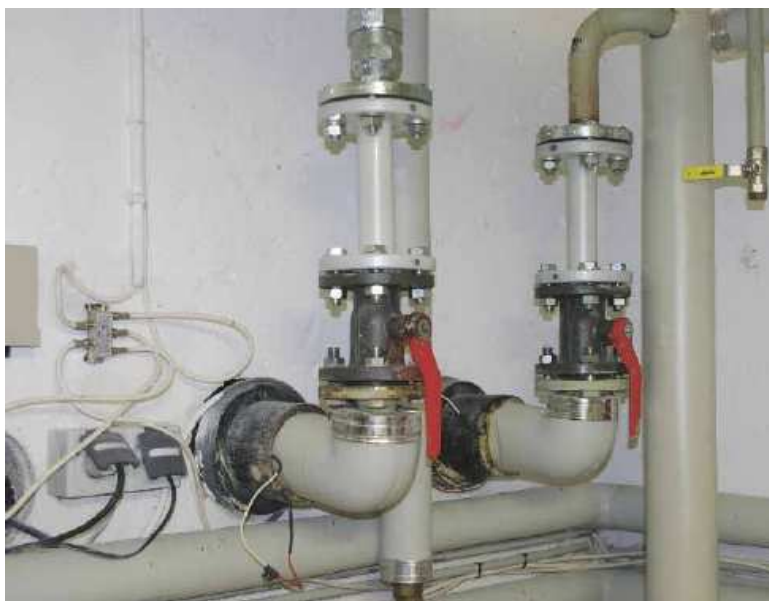
Abb. 2: Fernwärmerohre mit Isolierflanschen oberhalb der Kugelhähne

Zur Unterbindung des Stromflusses über die Fernwärmerohre wurde die Empfehlung ausgesprochen, elektrisch isolierende Rohrverbindungen der Firma Kyburz / INRAG direkt nach den Kugelhähnen beim Eintritt der Fernwärmeleitungen in den Keller einzusetzen (Abb.2).

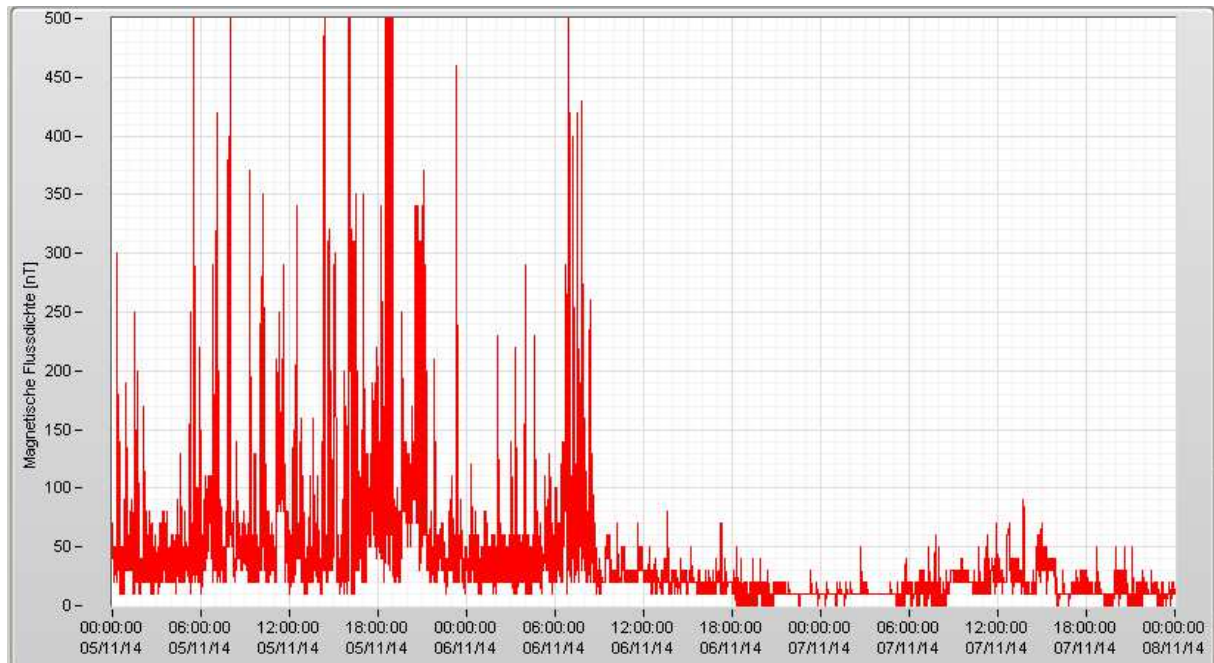
Vor und während der Umbaumaßnahmen wurden im Kinderzimmer die magnetischen Wechselfelder mit einem Datenlogger erfasst. Somit konnte der Erfolg der durchgeführten Maßnahme sehr gut dokumentiert werden (Abb. 3).

Abb. 3: Zeitlicher Verlauf der magnetischen Flussdichten während drei Tagen vor (linke Bildhälfte) und nach Einbau der Isolierflansche (rechte Bildhälfte)

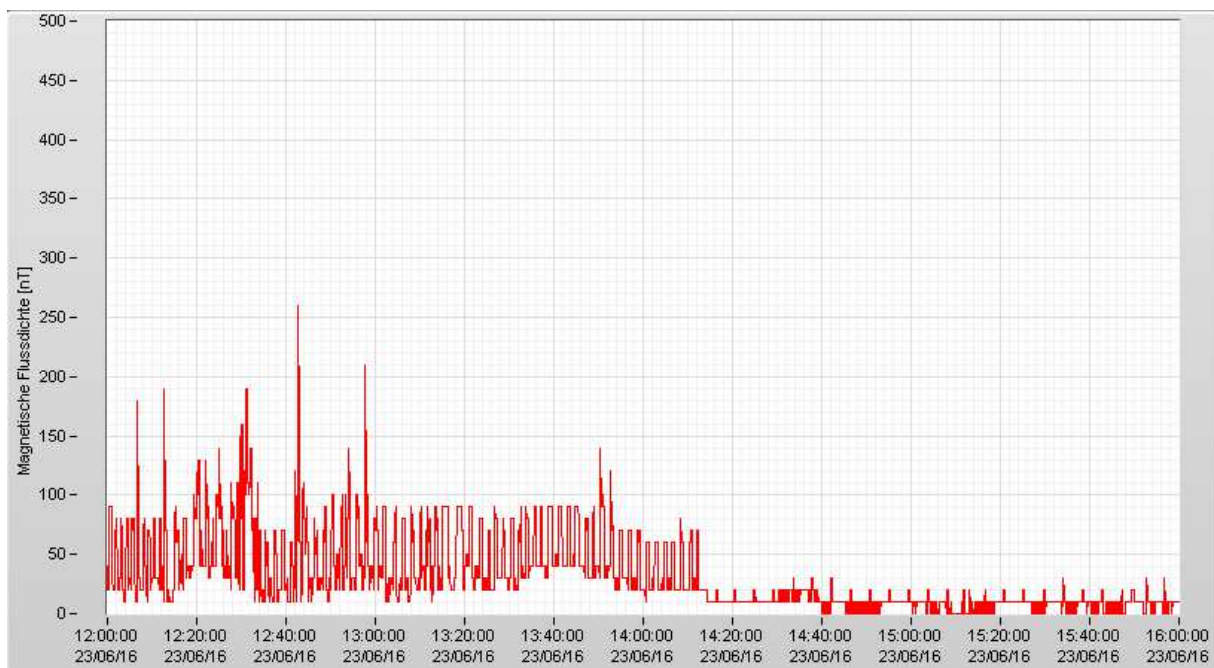
Die noch verbleibenden Restfelder waren auf den Anschluss des Schirms des Kabelfernsehens an das Schutzpotential zurückzuführen. Über diesen konnte nun ein Teil des Rückstromes aus dem Haus fließen. Nach Einbau eines Mantelstromfilters wurde auch dieser ungewollte Strompfad unterbunden (Abb. 4).

Abb. 4: Zeitlicher Verlauf der magnetischen Flussdichten während vier Stunden vor (linke Bildhälfte) und nach Einbau des Mantelstromfilters (rechte Bildhälfte)

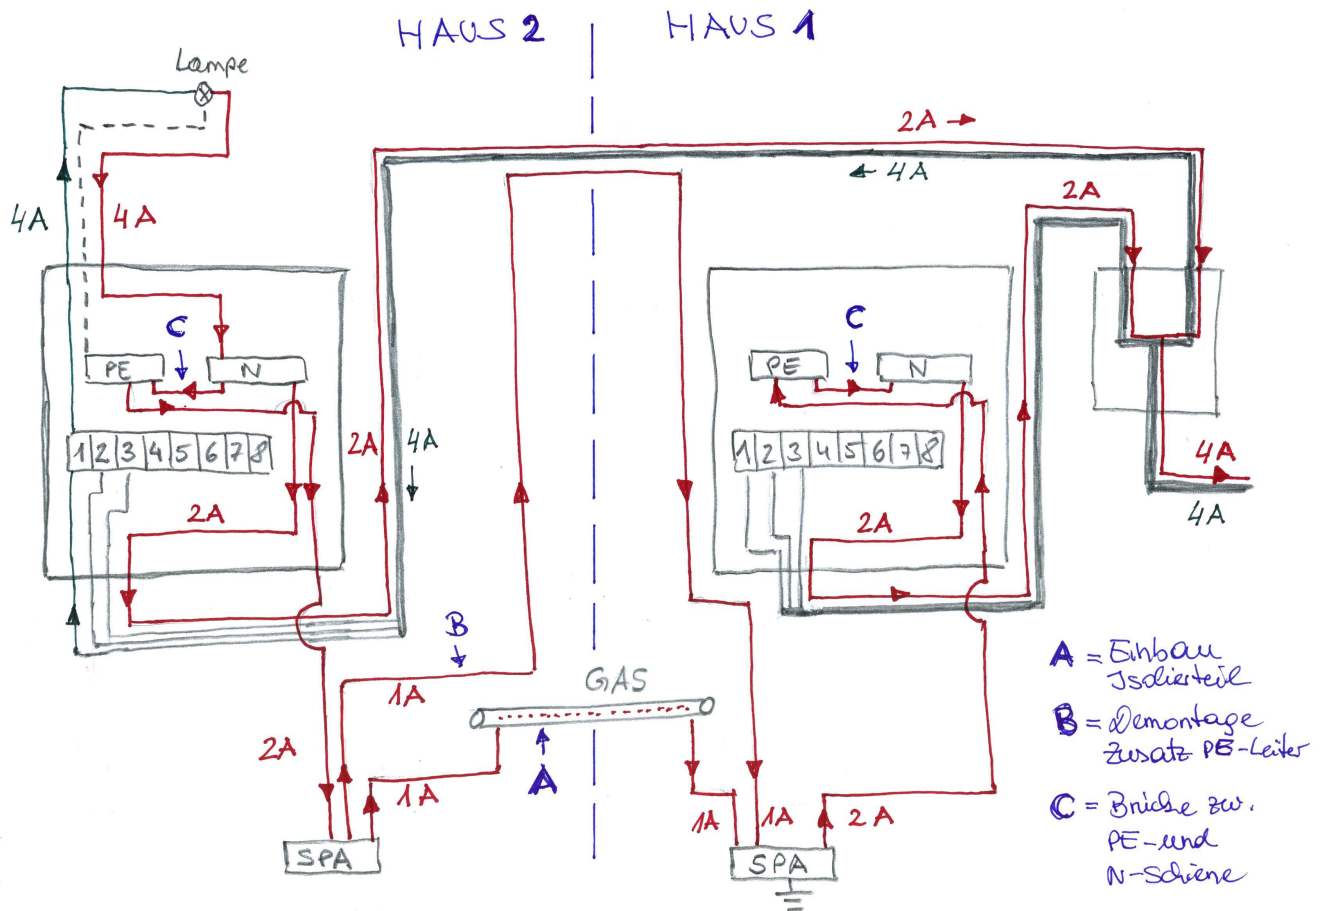
Im Rahmen von routinemäßigen Langzeitmessungen erfolgte die Erfassung der magnetischen Wechselfelder an fünf Messpunkten gleichzeitig: Elternschlafzimmer, 3 Kinderzimmer und Wohnzimmer. In einem Kinderzimmer wurden bis zu 550 Nanotesla in der Spitze, im Wohnzimmer in der Nähe des Kachelofens bis zu 3.300 Nanotesla ermittelt.

Eine weitere Langzeitmessung mit ESTEC-Datenloggern und Strommessschlaufen bzw. -zangen ermöglichte sowohl die Erfassung der magnetischen Wechselfelder im Kinderzimmer als auch der Differenzströme auf der Hauptstromleitung, des zusätzlich verlegten Potentialausgleichsleiters zum Haus 1 und der Gasleitung. Die Auswertung zeigte exakte zeitliche Zusammenhänge. Der Fehlstrom auf der Hauptstromleitung war mit z.B. 2 A in gleicher Stärke, verteilt mit je 1 A, auf dem zusätzlichen PE-Leiter und der Gasleitung messbar (Abb. 5).

Abb. 5: Dem Rückleiterstrom bieten sich insgesamt drei Wege vom Haus 2 in das Haus 1 an.

Zur Unterbindung des Stromflusses über den separat gezogenen Potentialausgleichsleiter wurde dieser entfernt und das Haus erhielt eine eigene Erdung über einen Tiefenerder (Erdspieße). Durch diese Maßnahme erhöhte sich der Rückleiterstrom auf der Gasleitung um das Doppelte. Anschließend wurde die bereits vorgesehene Unterbrechung der Gasleitung mit einem Isolierstück im Haus 2 durchgeführt. Ab diesem Zeitpunkt waren keine Fehlströme mehr auf der Hauptstromleitung messbar und die magnetischen Wechselfelder waren in der Nähe des Kamins von 3.300 Nanotesla auf 200 Nanotesla in der Spitze abgefallen (Abb. 6). Die noch vorhandenen Restfelder wurden durch Fehlströme auf den Erdkabeln in der Straße vor dem Haus 1 verursacht. Sie sind nicht ohne größeren Aufwand reduzierbar.

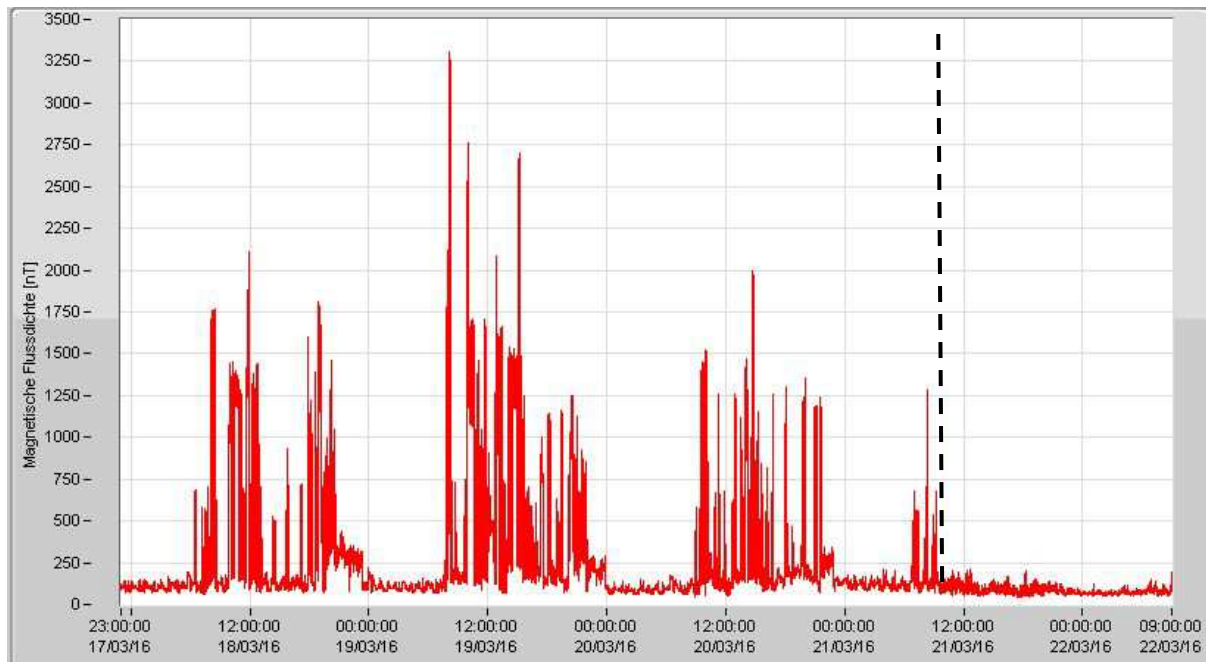
Abb. 6: Magnetische Wechselfelder im Wohnzimmer (17.03. um 23 Uhr bis 22.03. um 9 Uhr). Die strichlierte Linie stellt den Zeitpunkt (21.03. um 10:45 Uhr) des Einbaus des Isolierstücks in die Gasleitung dar.

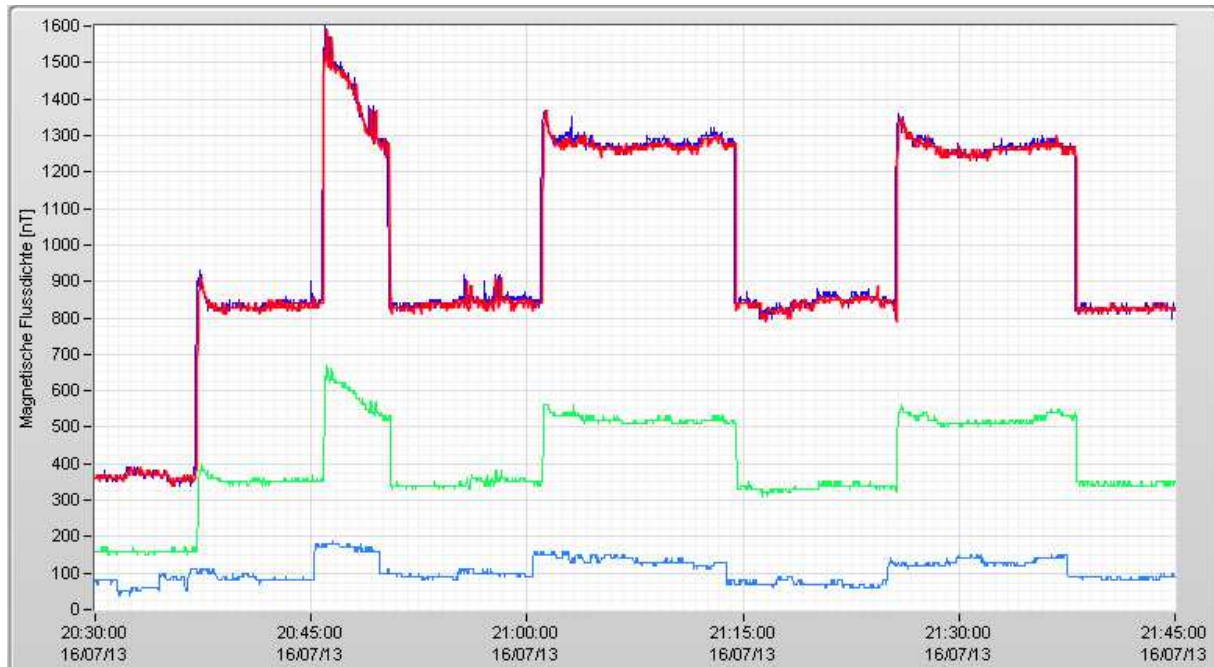
Bei Arbeitsplatzmessungen in einer Steuerkanzlei oberhalb einer Bank wurden stark schwankende magnetische Wechselfelder mit Spitzenwerten bis zu 1.600 nT und Mittelwerten um 900 nT ermittelt.

Interessant waren Zeitbereiche mit erhöhten bzw. niedrigeren magnetische Feldstärken in der Steuerkanzlei, die durch Langzeitmessungen mit Datenloggern ermittelt worden. Das zeitliche Verhältnis von erhöhten zu niedrigeren magnetischen Wechselfeldern lag nachts bei 10 zu 16 Minuten und wechselte mittags auf 14 zu 10 Minuten. Als Ursache hierfür konnte während der heißen Julitage das Ein- und Ausschalten der Klimaanlage für den Raum mit dem Geldautomat ermittelt werden: je heißer es wurde, umso länger musste gekühlt werden.

Die Stromleitungen wurden auf einer Kabelbühne an der Decke der Bank, unterhalb der Arbeitsplätze der Mitarbeiter des Büros im 1. Obergeschoss, geführt. Die Datenlogger waren auf den Schreibtischen positioniert. Die Auswertung von vier Messungen und deren gleichzeitiger graphischer Darstellung (Abb. 7) zeigt die zeitlichen und räumlichen Schwankungen der magnetischen Flussdichten. Die Messpunkte 1 und 2 (Messwerte rote und blaue obere Kurve) lagen direkt oberhalb der Kabelbühne, die Messpunkte 3 (grün, mittlere Kurve) und 4 (hellblau, untere Kurve) lagen in weiter entfernten Büroräumen.

Abb. 7: Zeitlicher Verlauf der magnetischen Wechselfelder an vier Messpunkten mit Schwankungen auf Grund einer Klimaanlage (Kühlvorgang ein bzw. aus)

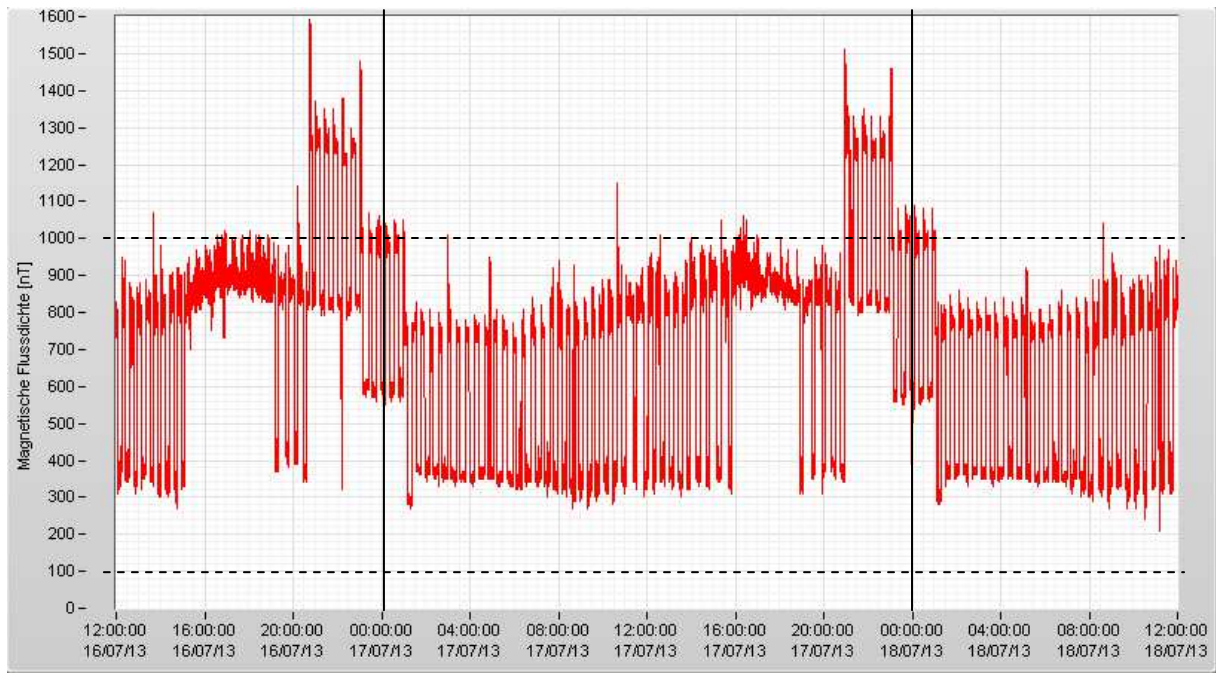
Vom Stromzähler im Keller bis zur Unterverteilung 1 in der Bank im Erdgeschoss war ein 4-adriges Kabel (dreimal Außenleiter und einmal kombinierter Neutral- und Schutzleiter PEN) als TN-C Leitung verlegt worden. Laut Aussage des zuständigen Elektrounternehmers, der gleichzeitig auch Mitglied im Aufsichtsrat der Bank war und weder an einer Kooperation noch an einer Lösung des Problems in der Steuerkanzlei Interesse hatte, war von der Unterverteilung 1 (UV 1) bis zu Unterverteilung 2 ein 5-adriges Kabel verlegt worden. Eine Kontrolle ergab, dass das Kabel auf der einen Seite (UV 1) 5-adrig, auf der anderen Seite (UV 2) aber nur 4-adrig angeschlossen war.

Abb. 8: Magnetische Wechselfelder im Ausgangszustand; 16.-18.07.2013, jeweils 12 Uhr

Die Änderungen in einen korrekten Anschluss des 5-adrigen Kabels waren von Erfolg gekrönt und die mittlere Belastung sank von rund 900 nT auf 120 nT, die Spitzenwerte von 1.400 auf 800 nT. In den Grafiken bedeuten die senkrechten Striche den Tageswechsel, die waagerechte untere Linie liegt bei 100 nT, die obere bei 1.000 nT. In der Grafik vom 16. bis 18. Juli (Abb. 8) sind sehr deutlich die häufigen Ein- und Ausschaltvorgänge der Klimaanlage erkennbar, was in den Messungen vom 19. bis 21. Dezember (Abb. 9) nur noch selten der Fall ist.

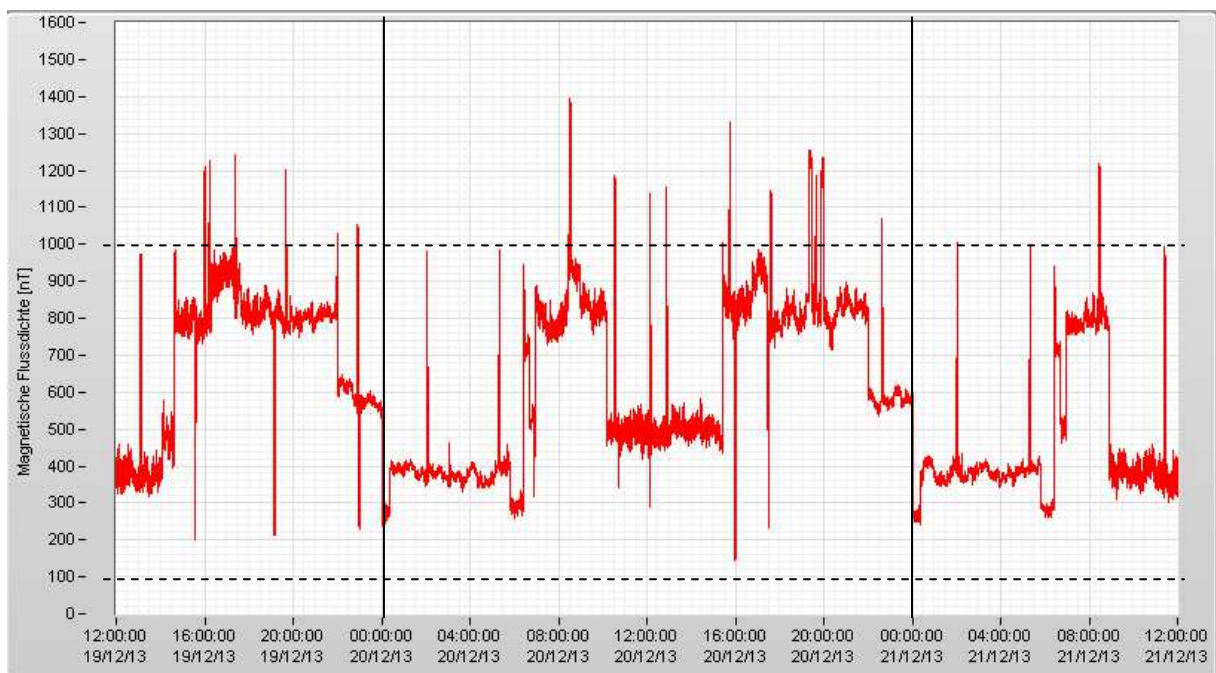
Abb. 9: Magnetische Wechselfelder VOR dem Umbau in der Unterverteilung 2; 19.-21.12.2013, jeweils 12 Uhr

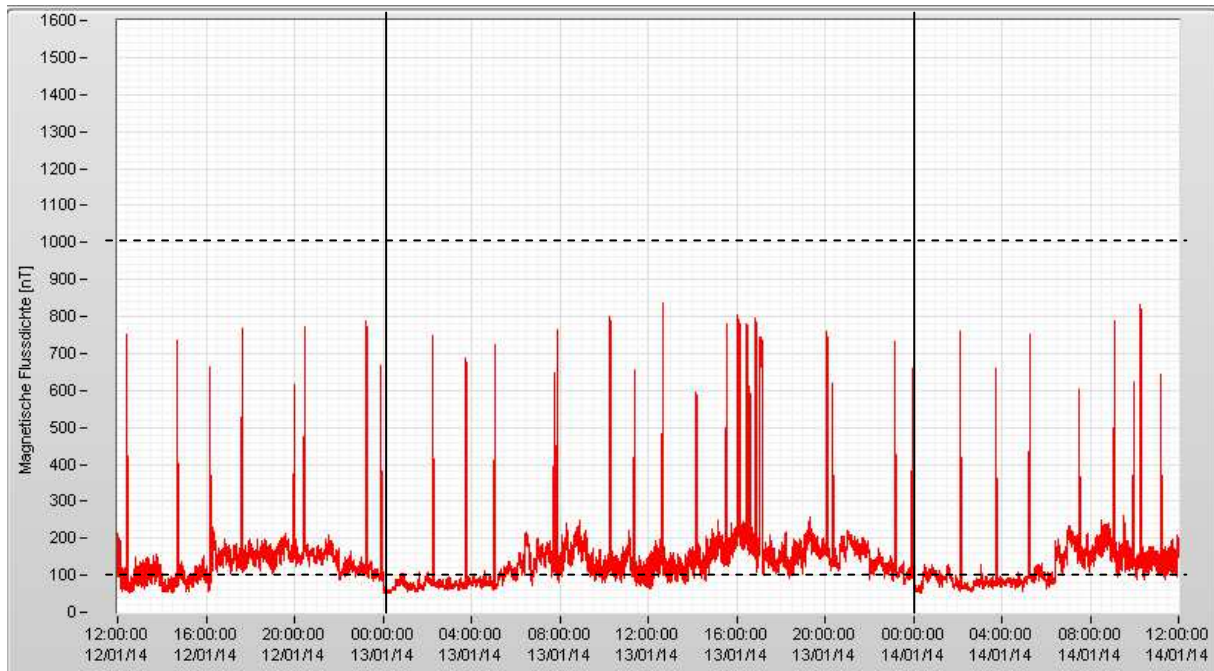
In den Langzeitaufzeichnungen nach dem Umbau in der UV 2 traten jedoch immer noch zeitweise Spitzenwerte auf, die um ca. 700 Nanotesla höher als die durchschnittliche Belastung von 100 nT waren (Abb. 10). Eine Ursache hierfür war zunächst nicht zu finden. Eine Einzelauswertung über mehrere Tage und Rückfrage in der Bank ergaben schließlich, dass zu den Zeiten der Spitzenwerte der Warmwasserboiler im Keller in den Waschbereichen der Toiletten durch Mitarbeiter bzw. Reinigungspersonal in Betrieb genommen worden war.

Im Rahmen einer weiteren detaillierten Überprüfung der Elektroanlage wurde festgestellt, dass in der Unterverteilung 2 eine Brücke zwischen der Schutzleiter- und Neutralleiterschiene vorhanden war, obwohl die Elektrofachkraft dies verneint hatte.

Abb. 10: Magnetische Wechselfelder NACH dem Umbau in der Unterverteilung 2; 12.-14.01.2014, jeweils 12 Uhr

Unter hohem Sicherheitsaufwand wurde die gesamte Stromversorgung der Bank in den frühen Morgenstunden eines Tages abgeschaltet und die Änderungsarbeiten mussten innerhalb von 30 Minuten durchgeführt werden.

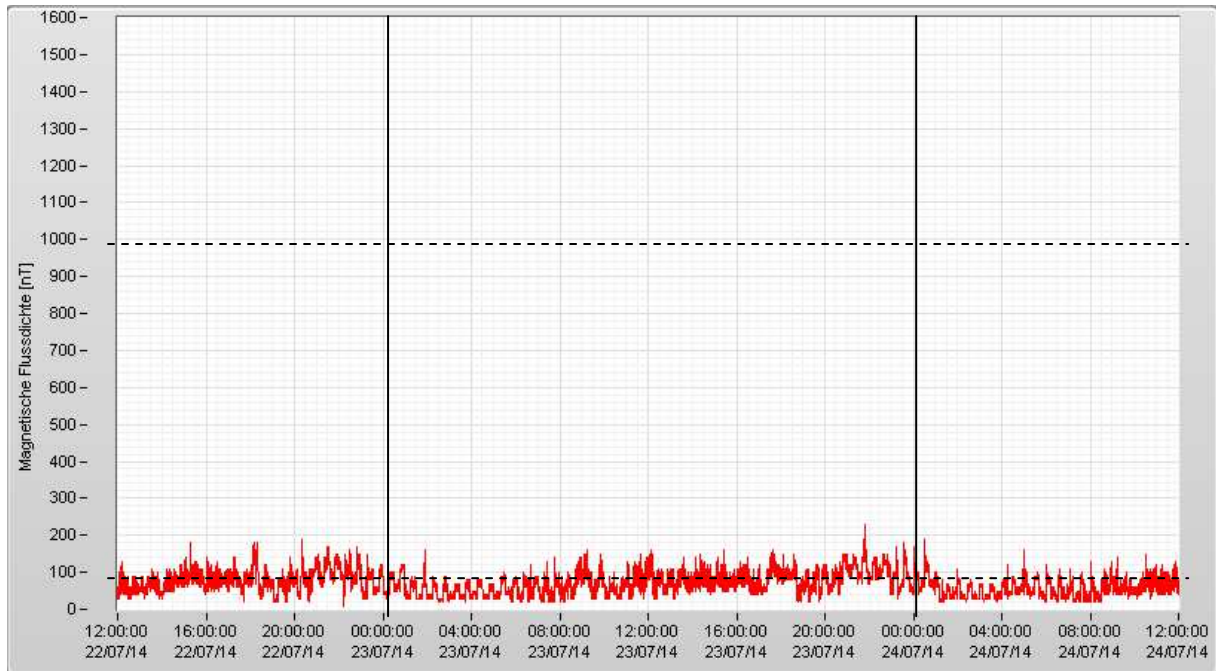
Das Ergebnis lässt sich sehen: die magnetischen Wechselfelder schwankten im zweiten Sommer zwischen 20 und 100 nT, in der Regel blieben sie unter 100 nT (Abb. 11).

Abb. 11: Magnetische Wechselfelder nach Abschluss der Umbauarbeiten

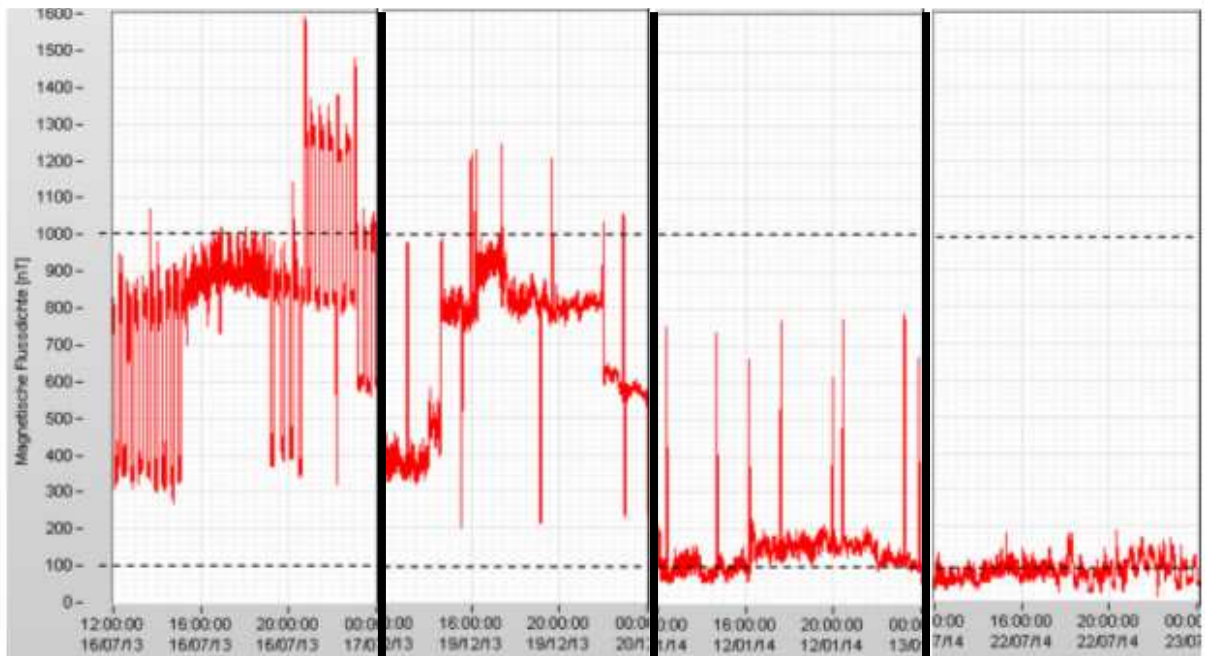
Eine direkte Aneinanderreihung der jeweils ersten 8 Stunden aus den Abb. 8-11 zeigt in der Abb. 12 sehr gut den erfolgreichen Verlauf vom Ausgangs- bis zum Endzustand nach den jeweiligen Umbauarbeiten in der Elektroinstallation.

Abb. 12: Zeitlicher Verlauf der magnetischen Wechselfelder (mit je 8 Stunden) im Sommer (links), im Winter (Mitte links), nach korrektem Anschluss des 5-adrigen Kabels (Mitte rechts) und nach Beseitigung der Brücke in der Unterverteilung 2 (rechts)
